Užsakovas	Kretingos rajono savivaldybės administracija Savanorių g. 29A, LT-97111 Kretinga
Statinio projekto pavadinimas (pagal sutartį)	Darbėnų tvenkinio hidrotechnikos statinio ir melioracijos sistemų atnaujinimas
Statinio projekto pavadinimas	Kretingos r., Darbėnų sen., Darbėnų mstl. Darbėnų tvenkinio hidrotechnikos statinio ir melioracijos sistemų atnaujinimo techninis darbo projektas
Statinio statybos rūšis	Rekonstrukcija
Stadija	Projektiniai pasiūlymai
Byla - I	Hidrotechnikos statiniai
Projekto Nr.	23/350-PP-HS
Projektavo	MB „MELUKA“ Nr.202-PmAT Lydekų g. 1, Raizgių k., LT-80193 Šiaulių r., Tel.: +370 615 17422 E. paštas.: melukamb@gmail.com

Kretingos r., Darbėnų sen., Darbėnų mstl. Darbėnų tvenkinio hidrotechnikos statinio ir melioracijos sistemų atnaujinimo techninis darbo projektas

AIŠKINAMASIS RAŠTAS

Statinio projekto pavadinimas: „Kretingos r., Darbėnų sen., Darbėnų mstl. Darbėnų tvenkinio hidrotechnikos statinio ir melioracijos sistemų atnaujinimo techninis darbo projektas“.

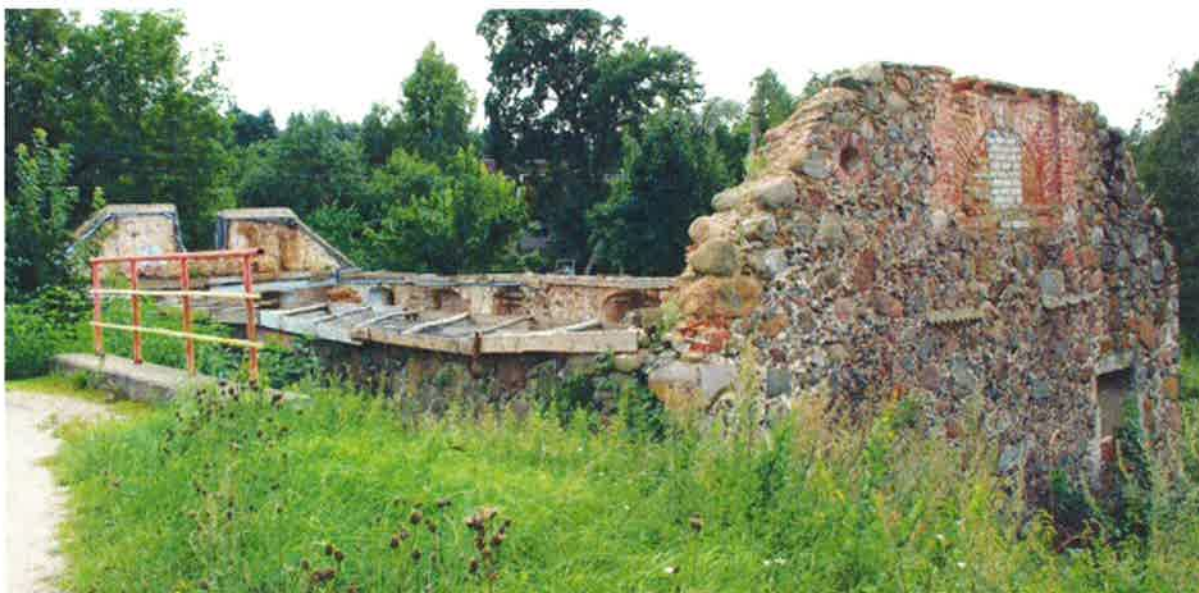
Šiuo metu Darbėnų vandens malūnas yra blogos būklės – išlikę tik lauko akmenų mūro kapitalinių sienų fragmentai.

Darbėnų vandens malūnas (liekanos), 2011 m. fotofiksacija

Projekto sprendiniais numatoma hidrotechninių įrenginių rekonstrukcija, Darbėnų vandens malūno pastato liekanos projektuojamais darbais neįtakojamos.
